RECUPERO DEL CORSO DELLA ROGGIA DELL'ORRIDO DI INVERIGO CON SEPARAZIONE DEL COLLETTORE FOGNARIO

VERIFICA PREVENTIVA DELL'INTERESSE ARCHEOLOGICO SINTETICA

COMO ACQUA

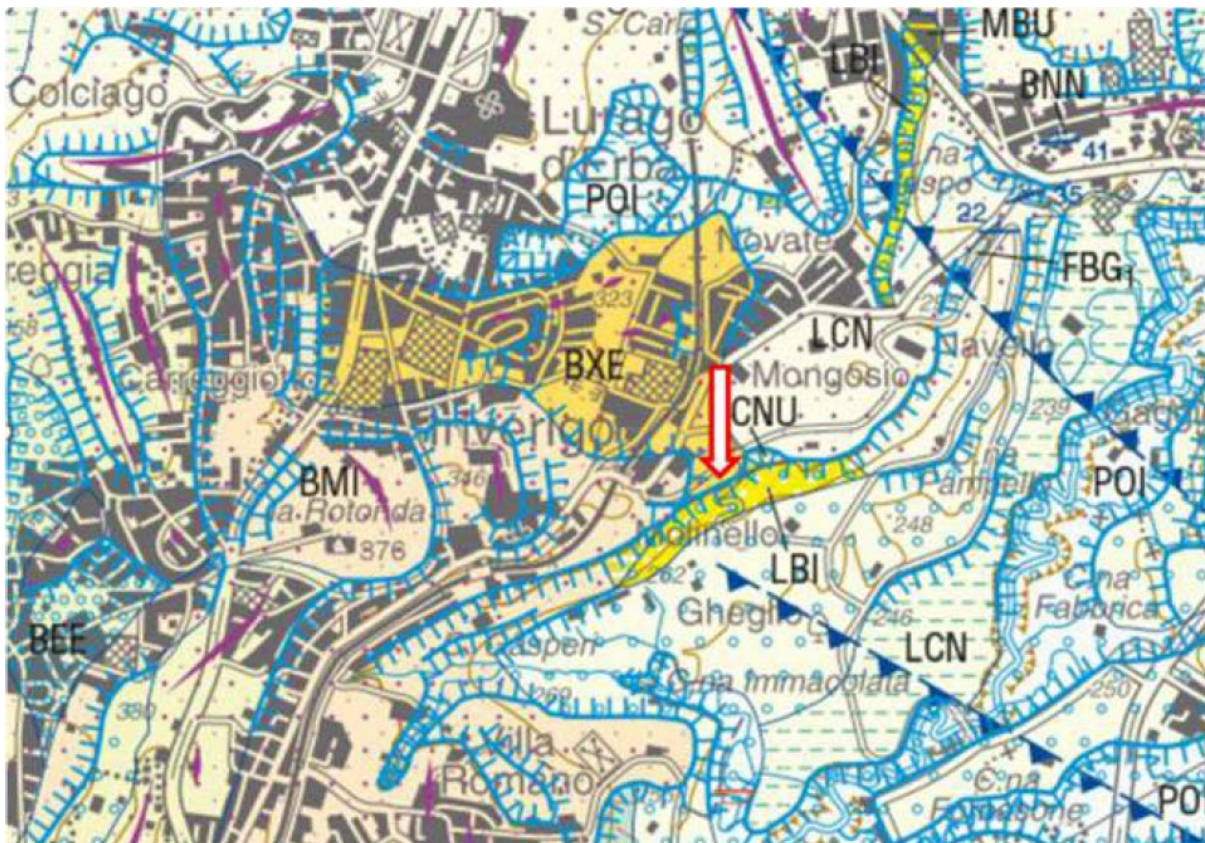
Nella porzione più elevata del versante (fig. 4) sono presenti le unità che fanno parte del Sintema di Besnate, datate al Pleistocene medio-superiore. Entrambe le unità facenti parte di questo Sintema, l'Unità di Bulgarograsso (BXE) e l'Unità di Minoprio (BMI) sono costituite da ghiaia e ghiaia medio fine in matrice da scarsa ad abbondante, in genere massicce e non stratificate, facenti parte delle porzioni marginali del complesso morenico collegato alle fasi glaciali più recenti che si sono verificate in corrispondenza dell'area.

Nella porzione inferiore del versante, ed in particolare nella piccola vallecchia laterale che scende verso il Fiume Lambro, sono presenti depositi del Supersintema di Laghi – Sintema di Cantù, datati al Pleistocene medio. Si tratta di depositi di origine fluvioglaciale, costituiti sia da ghiaie e ghiaie e sabbie, che da depositi a granulometria più fine, limoso-sabbiosa.

Entrambe queste unità sono sostenute dal Ceppo di Inverigo (LBI), datato al Piacenziano, costituito da conglomerati grossolani o vagamente stratificati, derivanti da depositi fluvioglaciali *braided* e a meandri.

Fig. 4 Inquadramento geologico dell'area.

- Tratto 5-7: nell'ambito dell'unità di Bulgarograsso (BXE)
- Tratto 7-8: principalmente nell'ambito dell'unità di Bulgarograsso (BXE) e solo per un piccolo tratto nell'ambito dell'Unità di Minoprio (BMI), immediatamente al di sopra del contatto con il sottostante Ceppo di Inverigo (LBI)

- Tratto 7-9: quest'ultimo tratto si trova nell'ambito del Supersistema di Laghi – Sintema di Cantù (LCN)

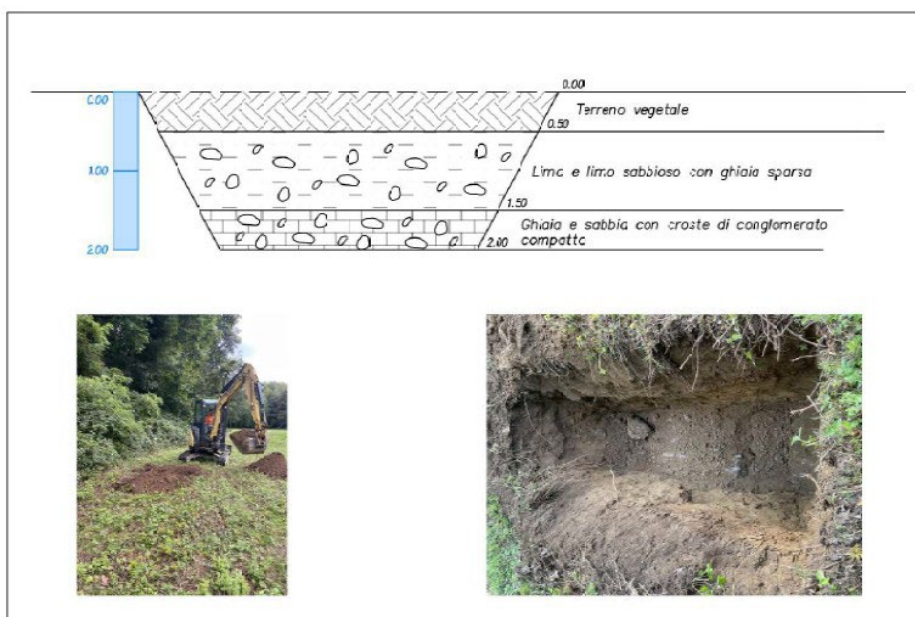
Nella **Trincea T2** (fig. 8), realizzata in corrispondenza del fondovalle, al di sotto di un primo strato di terreno vegetale e delle alluvioni di fondovalle della piccola incisione costituite da limo e limo sabbioso con ghiaia sparsa, si rinviene conglomerato a croste. Il conglomerato, ben cementato e molto compatto, è discontinuo e il suo tetto si trova a differenti profondità; anche nell'ambito della trincea in una porzione il tetto si trova a circa 1,50 m dal piano di campagna e nella restante parte a 2,0 m.

Fig. 8 stratigrafia della trincea T2.

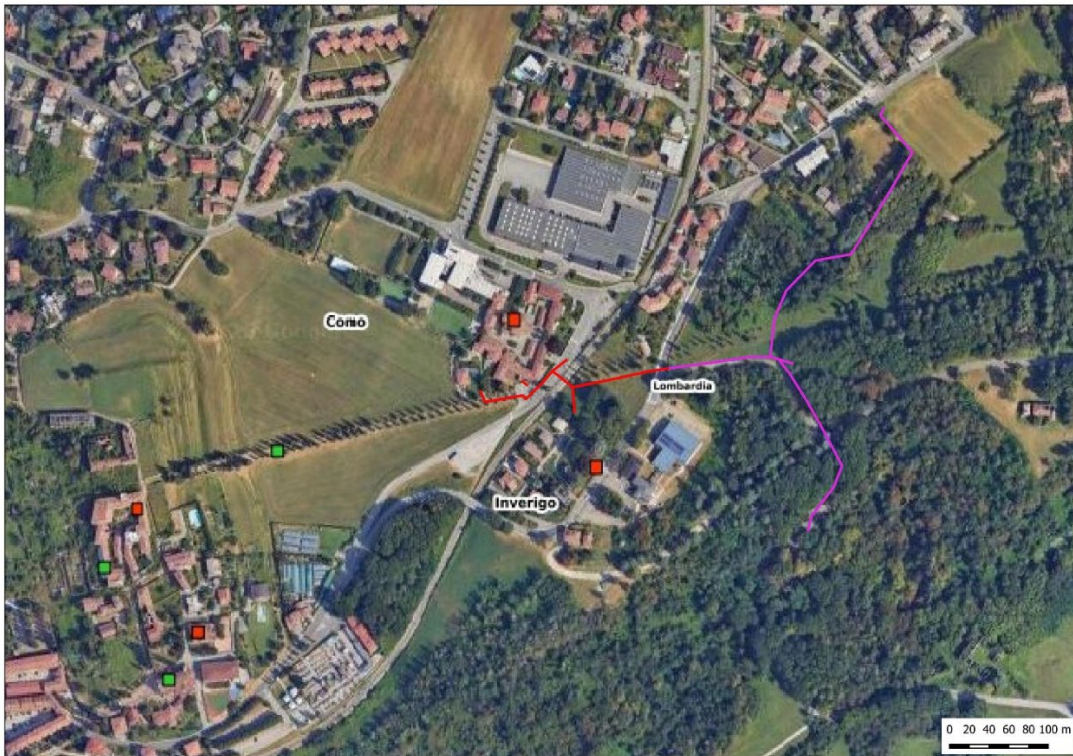
Fig. 13 beni immobili vincolati (portale VIR).

Sulla base della consultazione del sistema informativo “VIR - Vincoli in rete” (<http://vincoliinrete.beniculturali.it/>) e del dataset “Architetture vincolate e di particolare pregio” rilasciato dalla Regione Lombardia, che include i beni presenti nella banca dati “Beni tutelati” (www.benitutelati.it)¹, all'interno del territorio comunale sono presenti numerosi beni vincolati, quasi esclusivamente relativi alle numerose dimore storiche delle quali si parlerà più estesamente nel paragrafo successivo. Più nello specifico, in un buffer di circa 500 m attorno all'area di progetto risultano sussistere i seguenti vincoli a carattere monumentale (fig. 13 in rosso):

E, sempre nel medesimo buffer, i seguenti beni architettonici (fig. 13 in verde), pur inseriti nel portale VIR, non risultano ancora sottoposti a verifica dell'interesse culturale e devono quindi considerarsi a tutti gli effetti come immobili sottoposti a tutela ai sensi del *Codice dei beni culturali e del paesaggio* (D. Lgs. 42/2004 e s.m.i.)

- Chiesa di S. Ambrogio
- Palazzetto tardogotico
- Viale dei Cipressi di Villa Crivelli

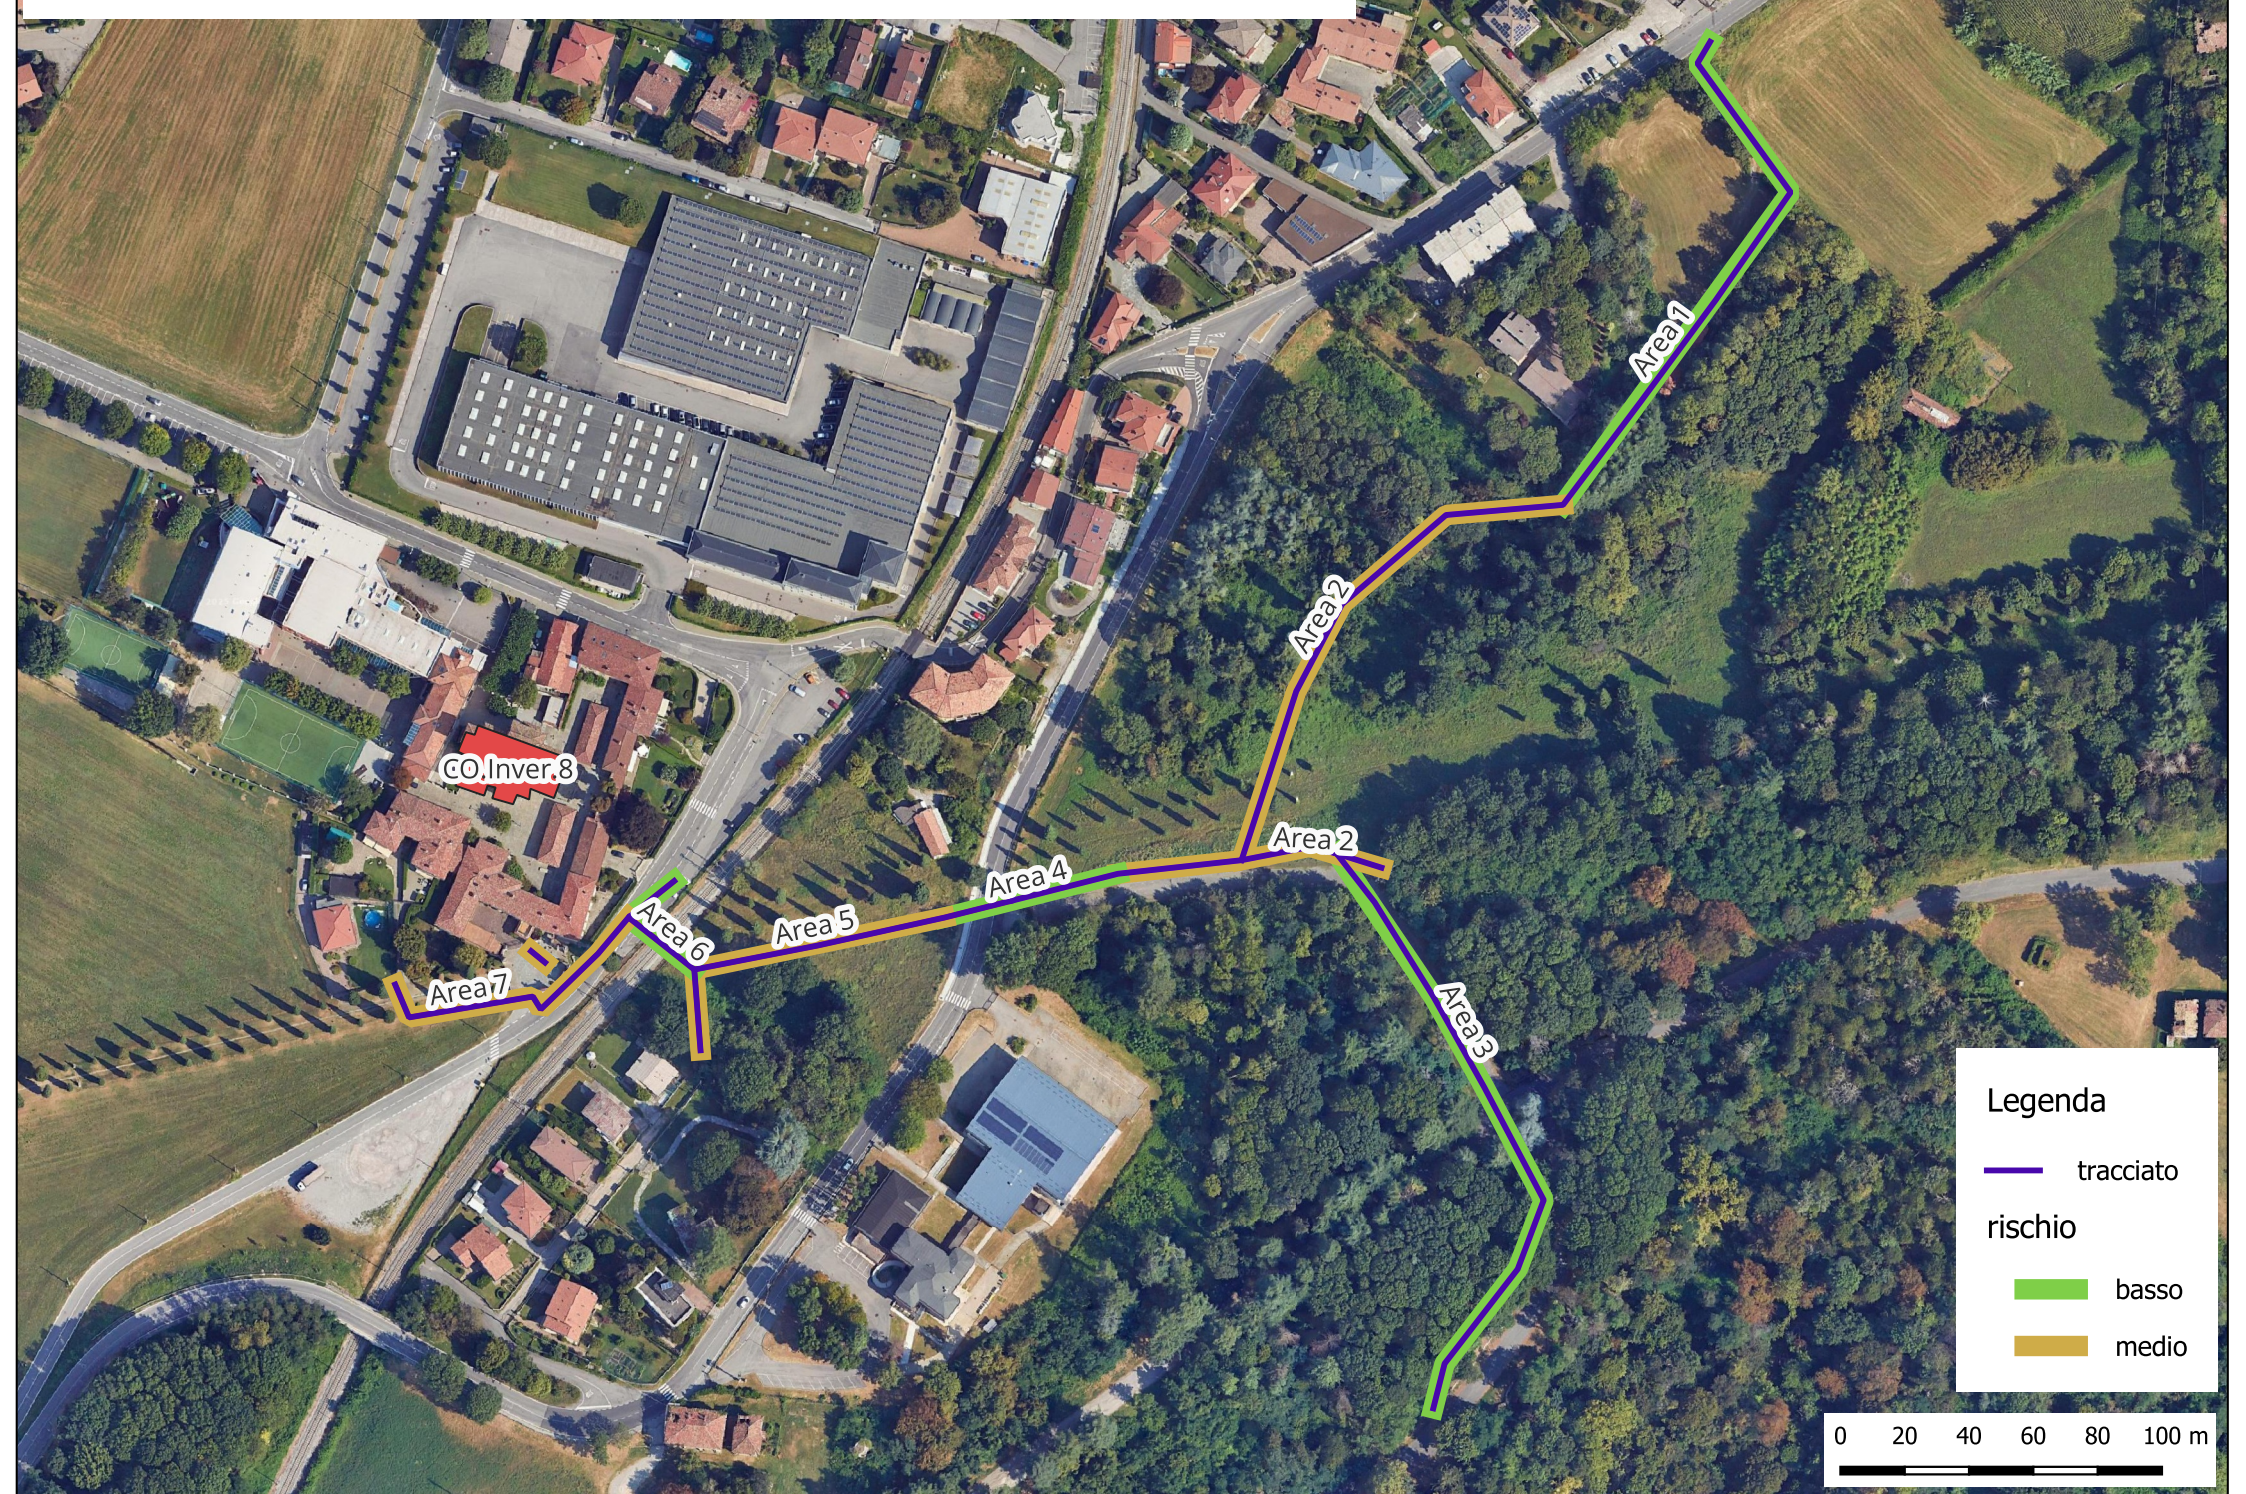
Inverigo (CO) - Recupero del corso della Roggia dell'Orrido - VPIA sintetica

Più nello specifico (fig. 17) si è ritenuto che l'**Area 1** e l'**Area 3** potessero esprimere un **profilo di rischio** relativo all'opera in progetto di **grado basso** in ragione della relativa distanza da siti noti e dalla tipologia degli stessi (bene immobile), sia per il contesto geomorfologico da parzialmente favorevole a poco favorevole all'insediamento antico, trattandosi di aree di declivio di versante da poco a molto accentuato dove le sequenze stratigrafiche di sottosuolo hanno mostrato l'affioramento a luoghi della roccia di base (Ceppo) a partire da -0,80 dal piano di campagna.

Un **profilo di rischio di grado basso** è stato individuato anche per l'**Area 4** e l'**Area 6** in ragione, in questo caso, della concomitante presenza di contesti poco favorevoli già ampiamente modificati da interventi antropici contemporanei relativi alla realizzazione del tracciato della ferrovia, della sede stradale e dei relativi sottoservizi e dalla presenza di riporti, documenti in un saggio, almeno fino a -1,50 dal piano di campagna. Le precedenti osservazioni sembrano bilanciare la relativa prossimità degli interventi dal complesso di S. Maria della Noce, posto a brevissima distanza dai futuri scavi.

Differenti valutazioni sono proposte per le restanti che sembrano tutte esprimere un **profilo di rischio di grado medio**, ma per ragioni leggermente differenti. Per quanto attiene l'**Area 2** si ritiene che il contesto geomorfologico, pianeggiante e senza interventi antropici recenti risulti favorevole all'insediamento antico. A questo si aggiunge l'attestazione, dai sondaggi effettuati, della presenza di depositi limo-sabbiosi fino a -1,50 m dal piano di campagna. Inoltre una breve parte del tracciato interseca ortogonalmente ciò che resta del Viale d'accesso a Villa Crivelli qui non più mantenuto e non si esclude si possano incontrare tracce dell'asse viario antico.

L'**Area 5** si localizza in relativa prossimità al Santuario di S. Maria della Noce; in quest'area, inoltre, l'assenza di evidenti rimaneggiamenti e il contesto geomorfologico sembrano poter aver favorito la conservazione di tracce del popolamento antico.

Infine l'**Area 7** sembra esprimere un profilo di rischio di grado medio perché localizzata immediatamente all'esterno o nel piazzale di accesso al Santuario di S. Maria delle Noci, sia perché in parziale interferenza con il Viale dei Cipressi che conduce a Villa Crivelli. Si ritiene quindi che l'area risulti archeologicamente sensibile, ma non si ritiene che il rischio possa essere valutato come alto in ragione dell'assenza di ulteriori elementi.
